Teledyne API N500 : NO, NO₂, NO_x.

Installé à bord le 29/10/2020 avant l'OP3 TAAF.

Petit récap instrumental

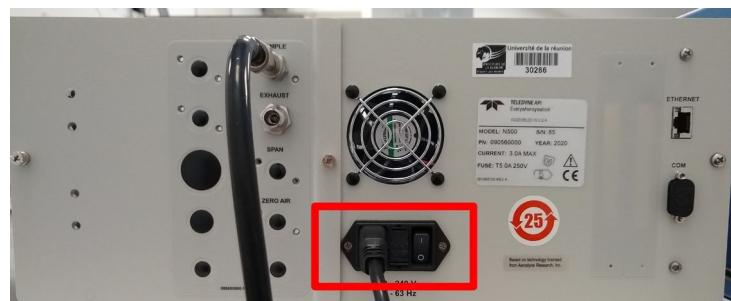
- Écrire la date et l'heure TU dans le cahier de laboratoire, le nom de l'instrument et celui de l'opérateur, et noter le nom de la manip.
- éteindre l'analyseur avec le switch noir à l'arrière de l'appareil :

- Pour le rallumer, presser à nouveau ce switch et laisser stabiliser les valeur pendant qq minutes.

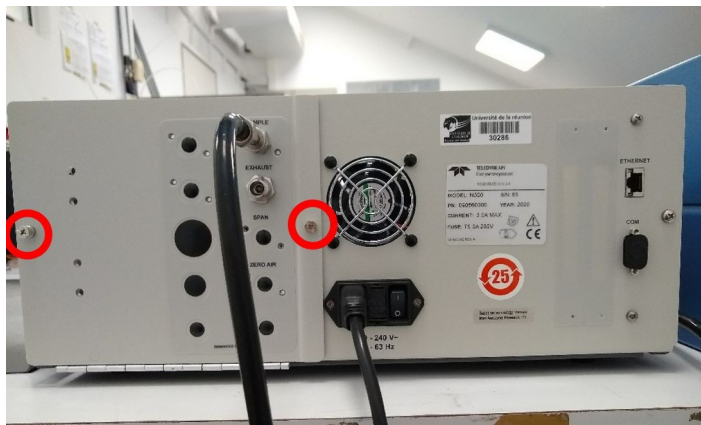
Une fois par an, le filtre d'échantillonnage est à changer. Il faut d'abord éteindre l'analyseur. Ensuite, ouvrir la trappe arrière en dévissant les 2 vis de fixation (charnière en bas à gauche), et à l'aide d'une clé, dévisser les raccords de chaque côté du filtre et le remplacer par un filtre neuf. Remettre les raccords en place et fermer la trappe.

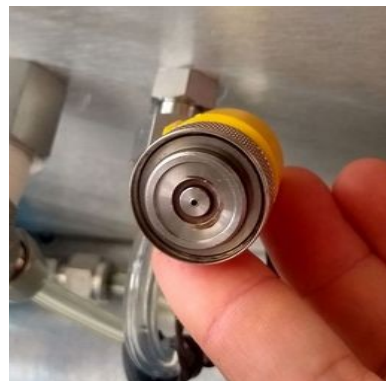
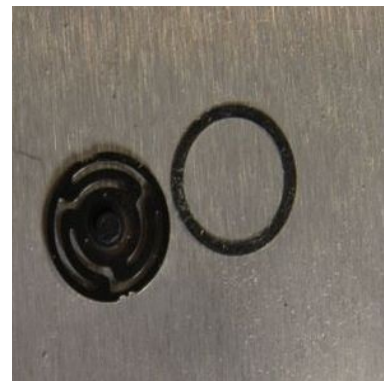
- La partie amovible
- La rondelle

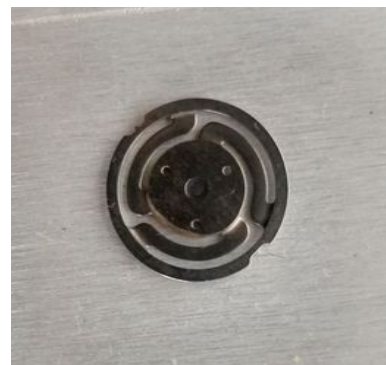
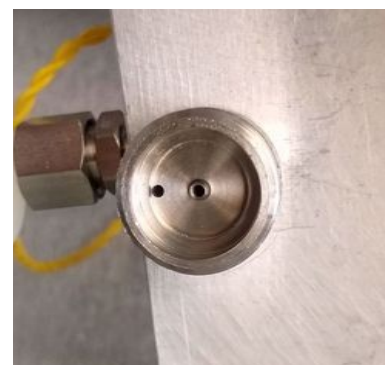
- La plaque de maintien
- La partie fixe

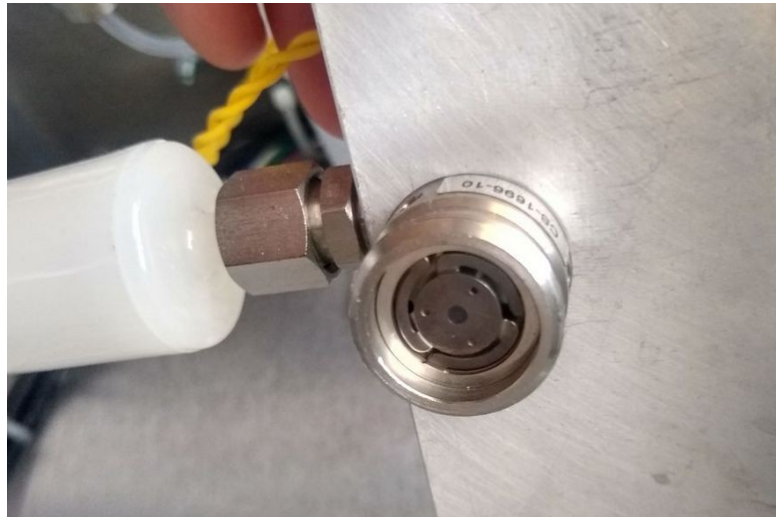
- Remonter la plaque et la rondelle dans le bon sens, puis rebrancher la vanne sur le siège en serrant la bague.
- Refixer le siège sur l'analyseur et rebrancher le connecteur électronique.
- Refermer l'analyseur et le remettre en place sur la table amortie.
-

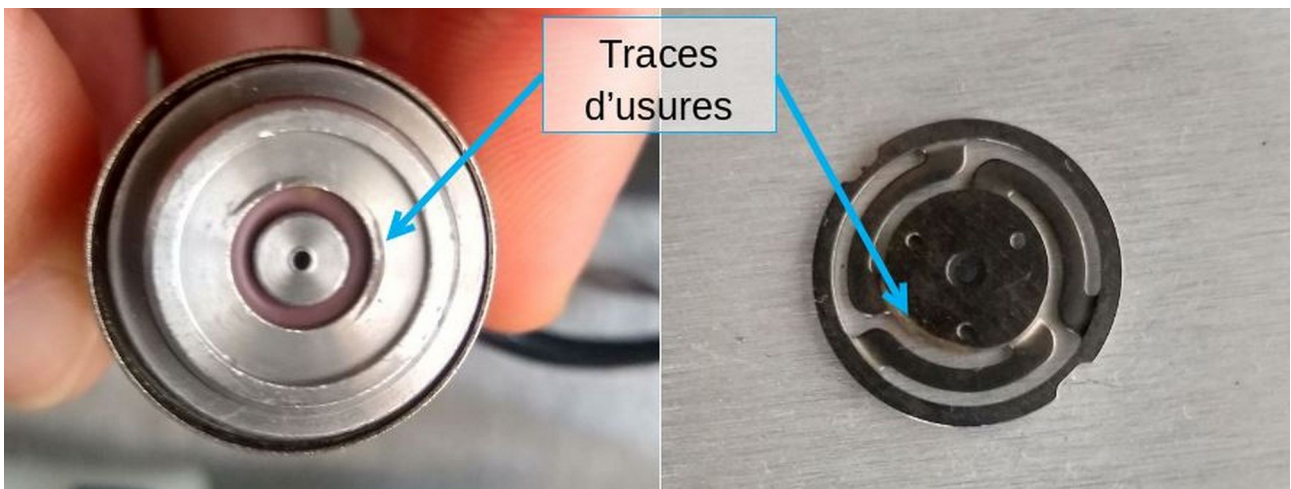
Après nettoyage des pièces, quelques traces d'usure ont été constatées :
